Defeitos gerados no processo de Anodização	
Características	Causa
DESENGRAXE INADEQUADO	
Ataque alcalino não uniforme. Manchas na forma de escorrimento.	Solução de desengraxe fraca ou gasta. Práticas insuficientes que não promovem a remoção completa de óleo, graxas, etc

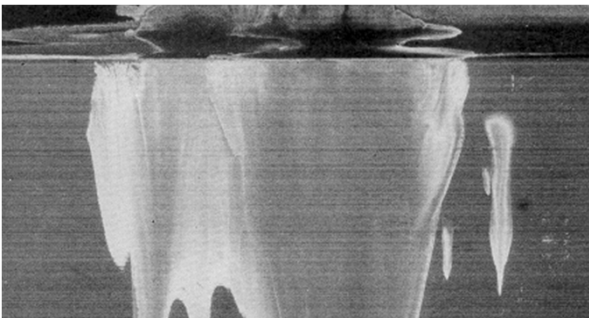
MANCHAS DE FOSQUEAMENTO	
Manchas na forma de escorrimento.	Concentração alta de alumínio total dissolvido no banho. Temperatura alta do banho. Tempo excessivo na transferência da gancheira, ocorrendo uma "secagem" da solução no perfil.

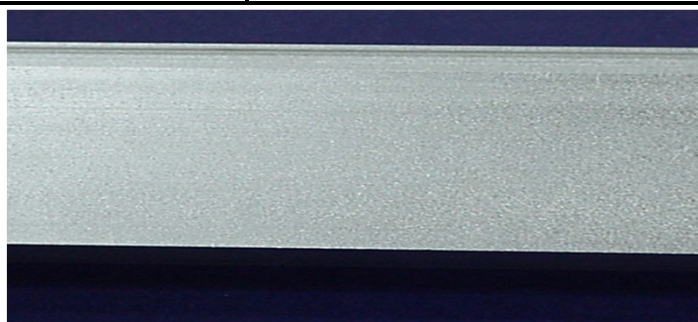
GRANULAÇÃO GROSSEIRA

Perfil com aspecto áspero em toda a superfície

Tempo de ataque excessivo no fosqueamento
Concentração de soda elevada no banho
Temperatura excessiva do banho

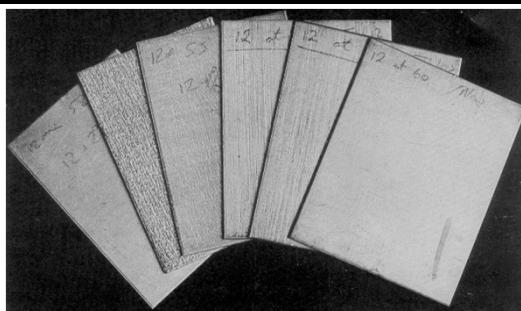
PITTING DE FOSQUEAMENTO

Aparece como "pitting" severo e marcas de erosão

Descontrole nas concentrações dos produtos químicos da solução

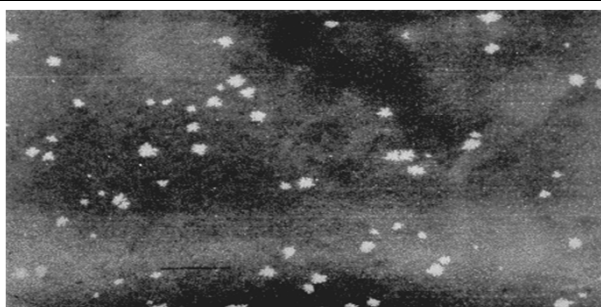
CORROSÃO POR ÁGUA DE LAVAGEM

"Pitting" em forma de estrela ou aranha, muito superficial.

Causados por contaminantes na água de lavagem.

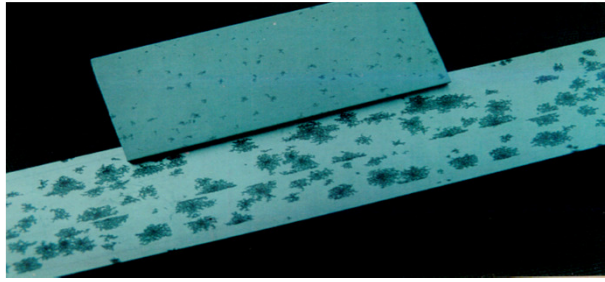
CONTAMINAÇÃO POR CLORETOS

"Pits" profundos em forma de estrelas pretas, localizadas ao acaso. Não existe camada anódica sobre a área corroída e a espessura da camada na barra é abaixo do esperado

Contaminação do banho de anodização por cloretos (150 a 200 ppm máx).

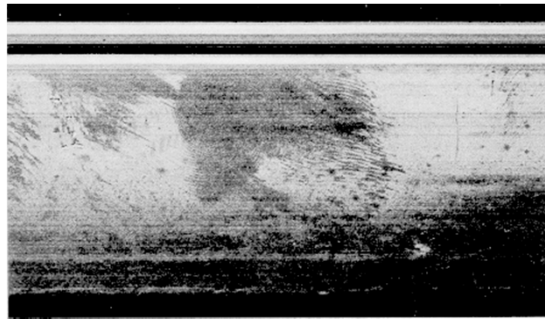
MANCHAS BRANCAS

Aparece como mancha branca não uniforme sobre os perfis.

Ataque alcalino não uniforme devido a presença de filme de MgO/Al_2O_3 sobre os perfis resfriados bruscamente ao ar. O MgO é relativamente insolúvel na soda gerando aspereza a qual reflete a luz incidente, resultando uma aparência branca .

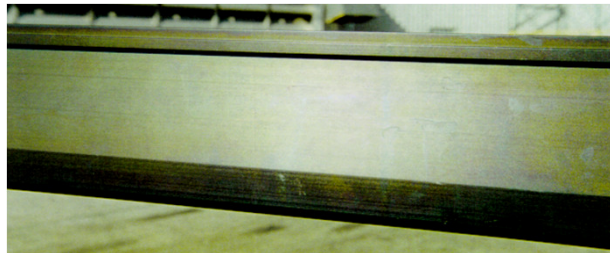
QUEIMA NA ANODIZAÇÃO

Filme anódico adquire um aspecto de pó branco, removível após a anodização.

Combinação da excessiva densidade de corrente e agitação inadequada do eletrolito.

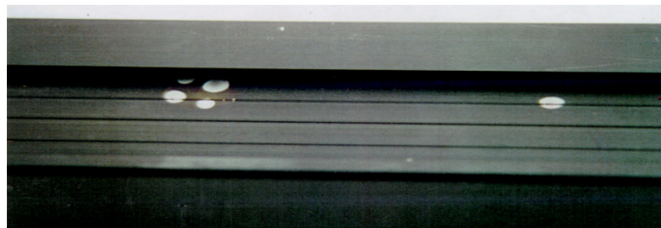
BOLHAS DE AR

Áreas circulares de vários diâmetros sobre o lado inferior das seções enganchadas.

Retenção de ar durante o processo de coloração impedindo o movimento do pigmento para o interior dos poros.

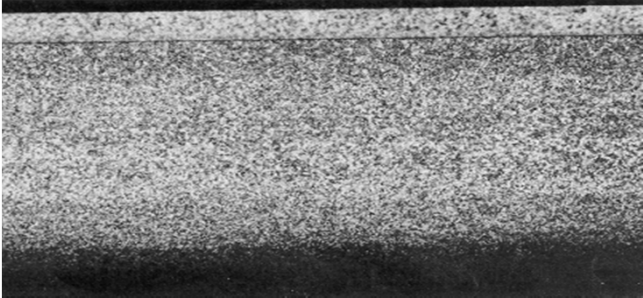
FLOR DE ZINCO

O perfil adquire um aspecto de superfície galvanizada não uniforme.

Ataque preferencial do grão , devido a contaminação da solução de fosqueamento com Zinco. Contaminação da liga com Zinco acima do especificado

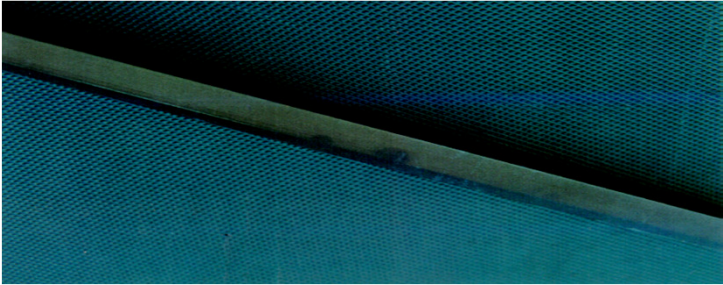
SOMBRA

O perfil apresenta áreas não anodizadas.

Defeito causado pela falta de espaçamento entre os perfis na gancheira, dificultando assim, a coloração nas faces que estão muito próximas.

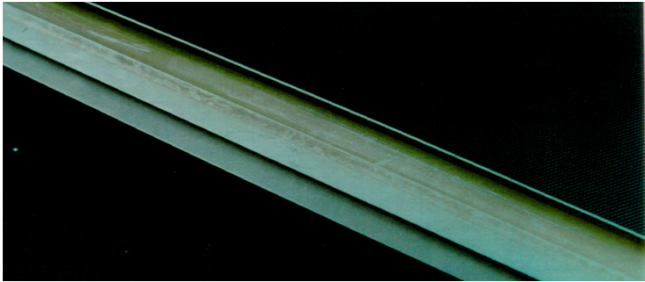
PERFIL AMARELADO

Perfil apresenta coloração amarela.

Contaminação do banho de selagem.

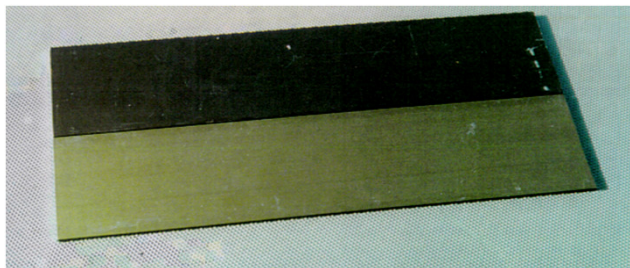
DIFERENÇA DE TONALIDADE

Perfis apresentam coloração diferente	Defeitos causados por variações na concentração dos banhos, parâmetros do processo, pernas das gancheiras gastas, alicates sem pressão, mau contato, águas de lavagens contaminadas e gancheiras sem manutenção
---------------------------------------	---

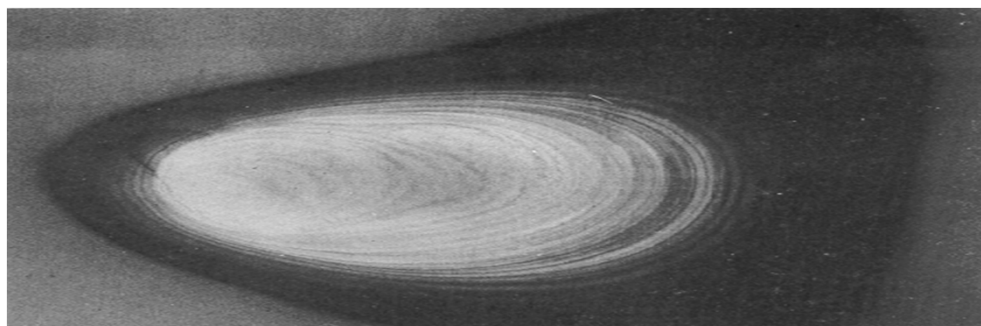
QUEIMA POR CONTATO ELÉTRICO

O filme Anódico adquire um aspecto de um pó branco removível após a anodização	Combinação da excessiva densidade de corrente elétrica e agitação inadequada do eletrólito. Fixação deficiente da barras na gancheira
--	--

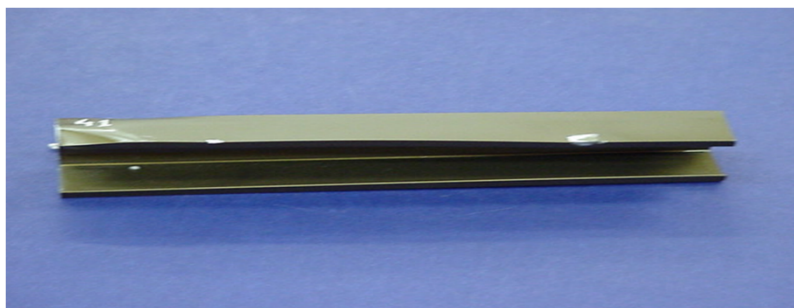
MARCAS DE GANCHEIRAS

Marcas transversais e localizadas na região de contato entre o perfil e a gancheira.	Contato entre a barra e a gancheira
--	-------------------------------------
