Defeitos gerados pelo Manuseio e Estocagem	
Características	Causas
AMASSAMENTOS	
Imperfeições localizadas, em baixo relevo nas superfícies dos perfis	Maus tratos, batidas, manuseio inadequado nos vários processos, no transporte e na estocagem

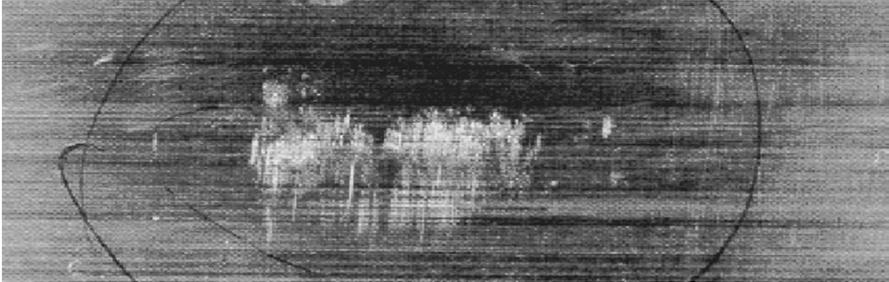
ATRITOS	
São pequenos arranhões concentrados e localizados na superfície aparente do perfil	Barras arrastadas sobre a mesa ; Contato entre as barras ; Manuseio inadequado nas diversas etapas do processo

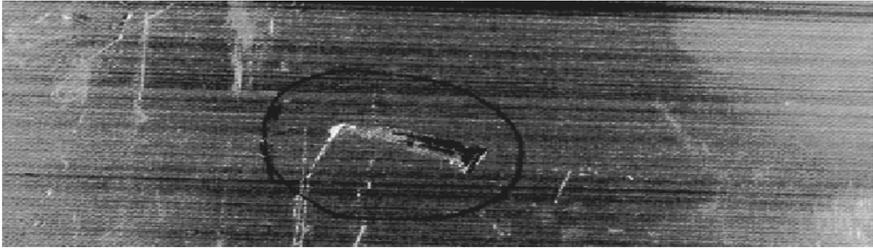
ARRANHÕES	
Riscos descontínuos e aleatórios na superfície aparente dos perfis	Contato dos perfis com superfícies metálicas e arestas cortantes. Arraste de peças e ou amarrados entre si. Armazenagem em cestos ou racks sem proteção. Contato com a carroceria do caminhão

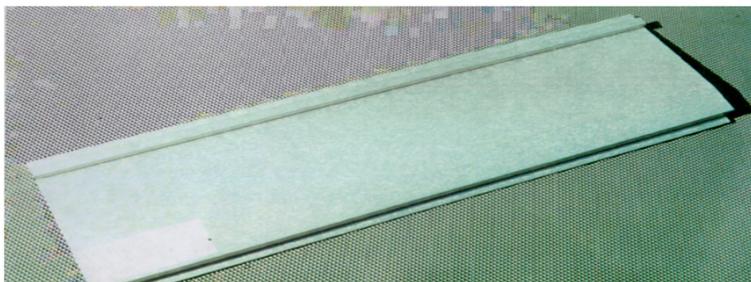
CORROSÃO ATMOSFÉRICA	
Aparece na forma de pits ao acaso na superfície. Tendem a localizar-se ao longo das linhas de matriz.	Dissolução do filme MgO/Al_2O_3 por partículas de pó acidíferas.

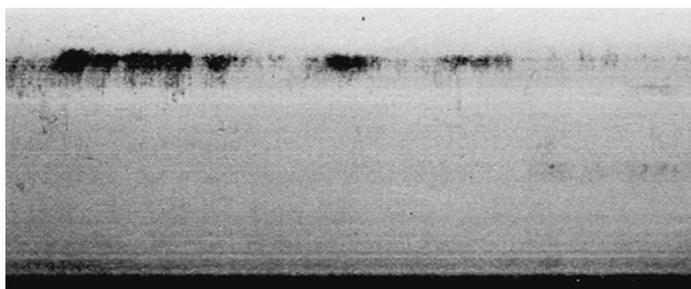
CORROSÃO POR ATRITO

Aparece na forma de manchas escuras, razoavelmente pequenas compostas de grupos de Arrancamentos e Riscos.

Atrito gerado pelo contato entre duas seções em movimento relativo, produzindo um pó fino de alumínio que causa abrasão rápida no local.

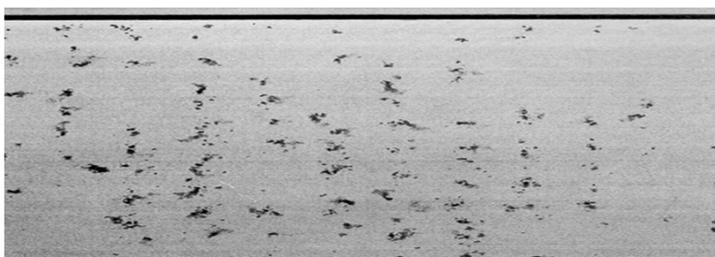
CORROSÃO POR PAPEL

"Pits" tornados ocos pelo ataque alcalino, distribuídos às vezes ao acaso e outras confinados a uma extremidade do perfil.

Contato do papel com o metal em presença de radicais ácidos, principalmente cloretos e sulfatos, contidos no papel, mais a presença de umidade gerando uma corrosão intergranular.

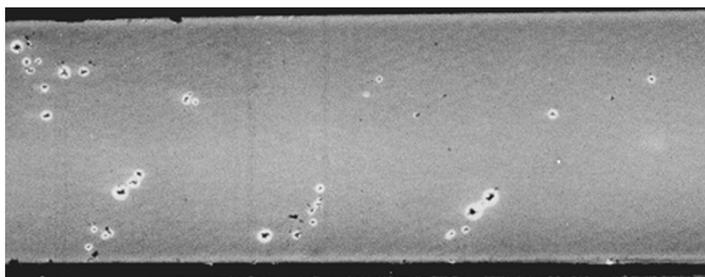
CORROSÃO ÁCIDA OU ALCALINA

Aparece em forma de grandes "pits" profundos, distribuídos ao acaso, muitas vezes isolados.

Causados por borrifos ou gases ambientais alcalinos ou ácidos. Após a sua ocorrência, torna-se difícil a sua recuperação, devido à profundidade do "pits".

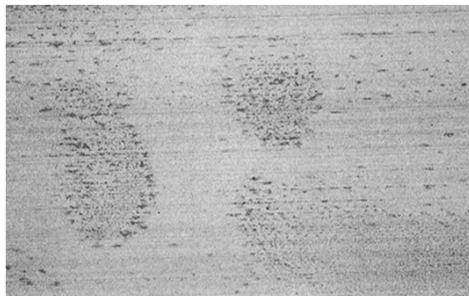
MARCAS DE DEDOS

Aparece na forma de "pits" pouco profundos com aspecto de dedos ou impressões de polegar.

Dissolução localizada do filme MgO da superfície do alumínio devido a ação do suor ácido dos operadores.

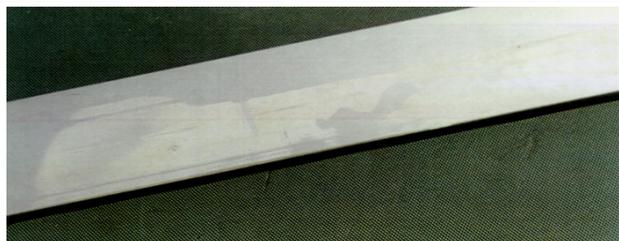
MANCHA D'ÁGUA

Manchas esbranquiçadas no perfil.

Defeito provenientes de respingos de água ou chuva

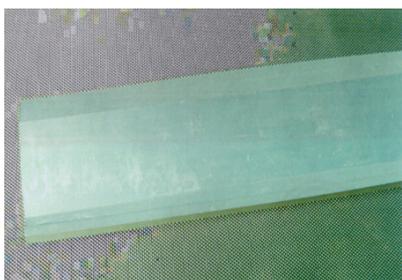
Resíduos de óleo que ficaram impregnados no perfil, causando manchas após processo de anodização

Desengraxe inadequado.

Mancha de óleo em Perfil Fosco

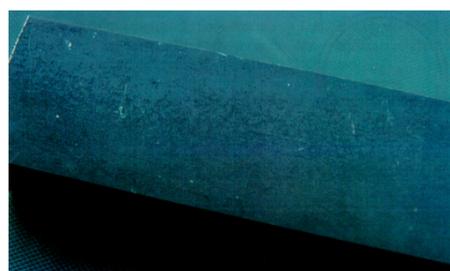
Mancha de óleo em perfil Colorido

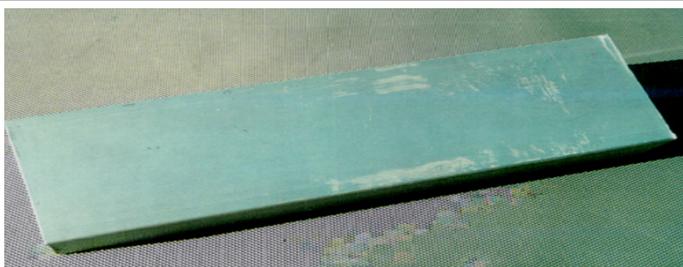
MARCA DE FITA ADESIVA

Manchas impregnadas nos perfis

Defeito provocado por resíduos de cola de fita adesiva que ficaram impregnados no perfil, ocasionando a mancha.
