Defeitos gerados no Processo de Extrusão

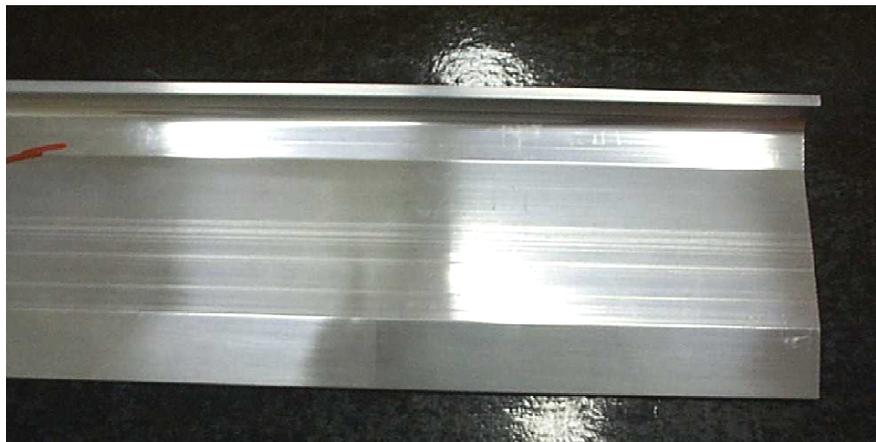
RUGOSIDADE

Conjunto de linhas longitudinais que tornam áspera a superfície

Acabamento ruim do talão da ferramenta
Parâmetros de processo fora das especificações.

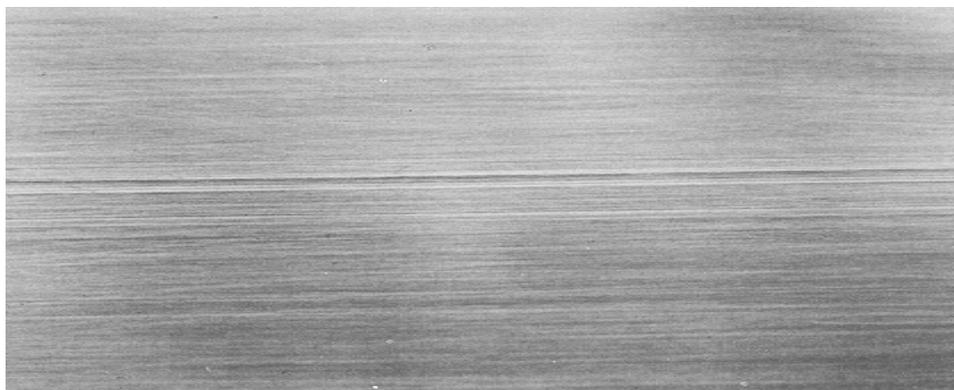
RISCOS DE MATRIZ

Linhas com certa profundidade no sentido da extrusão.

Presença de oxidos oriundo do tarugo.
Tempo de aquecimento excessivo da ferramenta.
Camada danificada de nitretação .
Temperatura do recipiente da prensa maior que a do tarugo

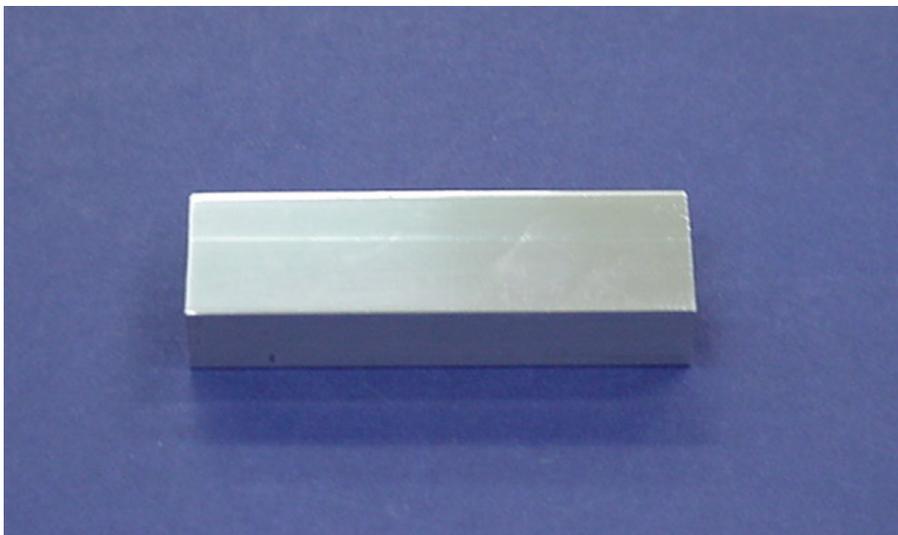
ONDA

Saliência em alto ou baixo relevo no sentido longitudinal da extrusão

Discordância no talão da ferramenta

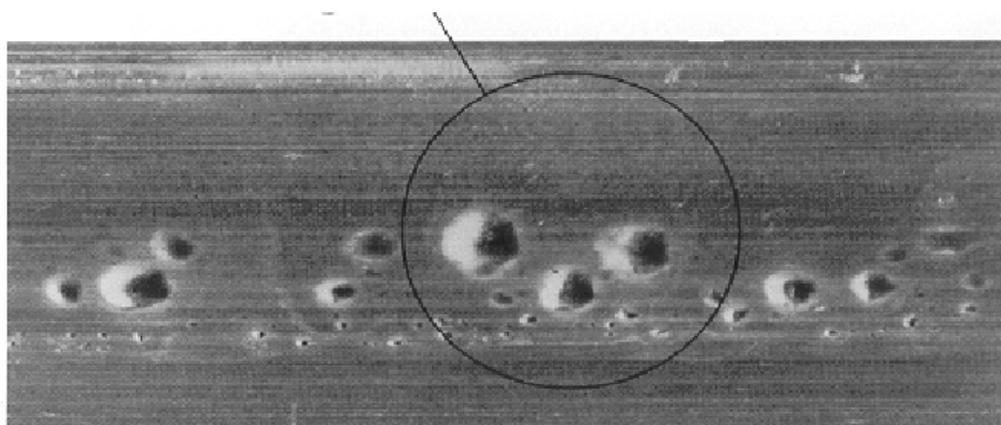
BOLHA

São pequenas quantidades de ar retidas na superfície do perfil

Retenção de ar no Liner da prensa;
Excesso de lubrificantes no disco de pressão e faca da Prensa.
Disco Fixo danificado;
Faca da Trancha danificada

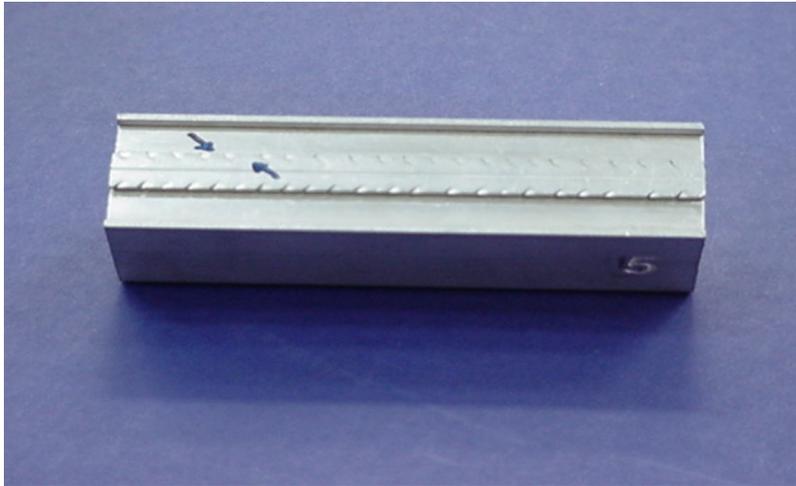
ARRANCAMENTO

Descontinuidade na superfície do alumínio na direção da extrusão

Temperatura de saída do perfil alta
Má homogeneização do tarugo
Feramenta com trincas no talão

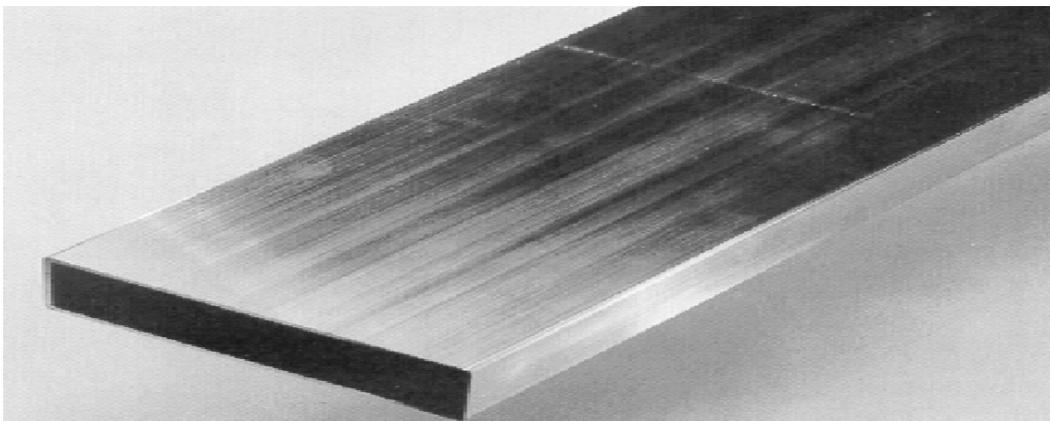
CINTA

Marca transversal ao sentido da extrusão em todo o contorno do perfil

Flexão do ferramental durante a extrusão.
Interrupções intermitentes na vazão de óleo do sistema hidráulico da prensa

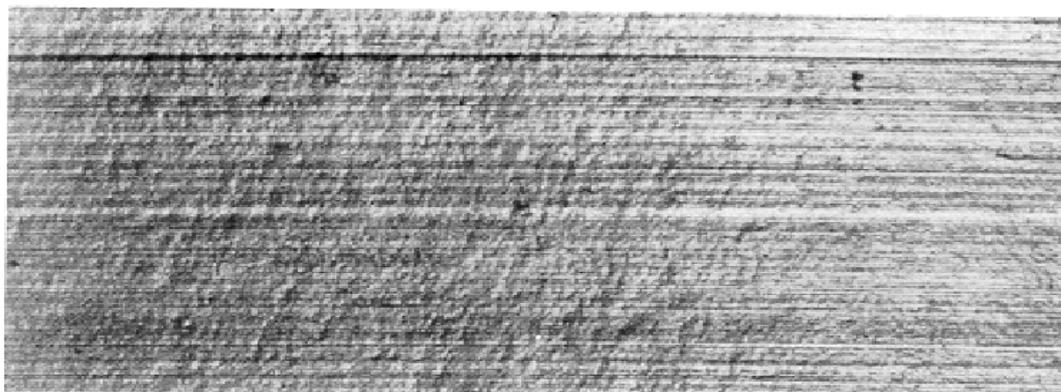
GRANA ABERTA (CASCA DE LARANJA)

Superfície opaca com granulação grosseira

Diferença de Corrida entre os furos da ferramenta
Excesso de tracionamento do Puller
Excesso de tracionamento na esticadeira

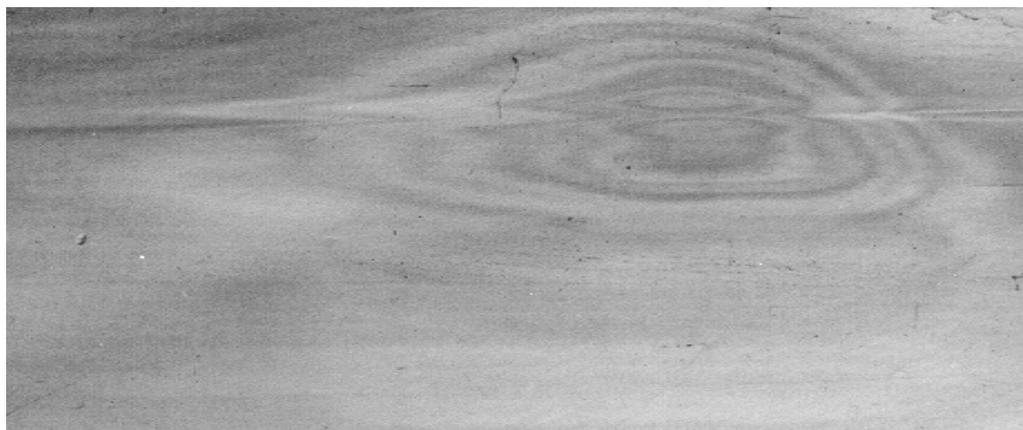
FAIXAS DE SEGREGAÇÃO

Faixas claras e escuras na forma de nó de madeira.

Contaminação do Recipiente da Prensa ou variações de composição química durante o vazamento.

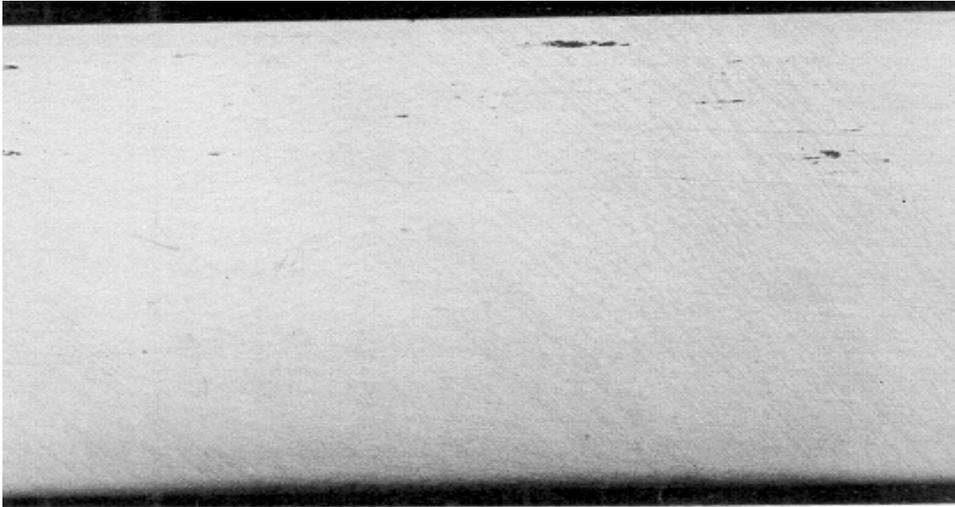
INCLUSÕES DE ÓXIDOS

Apresenta-se como filetes estreitos escuros intermitentes.

Deficiência de filtragem no metal Arraste de óxidos impregnados no recipiente da Prensa.

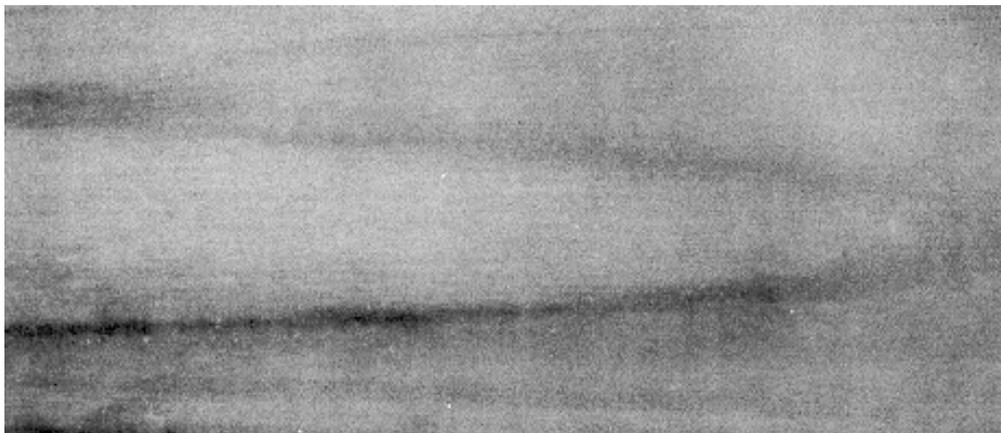
CORING / PENETRAÇÃO

Tem a forma de um "V" preto e difuso apontando para a mesa de extrusão.

Óxidos e outras inclusões não metálicas retidas na interface.

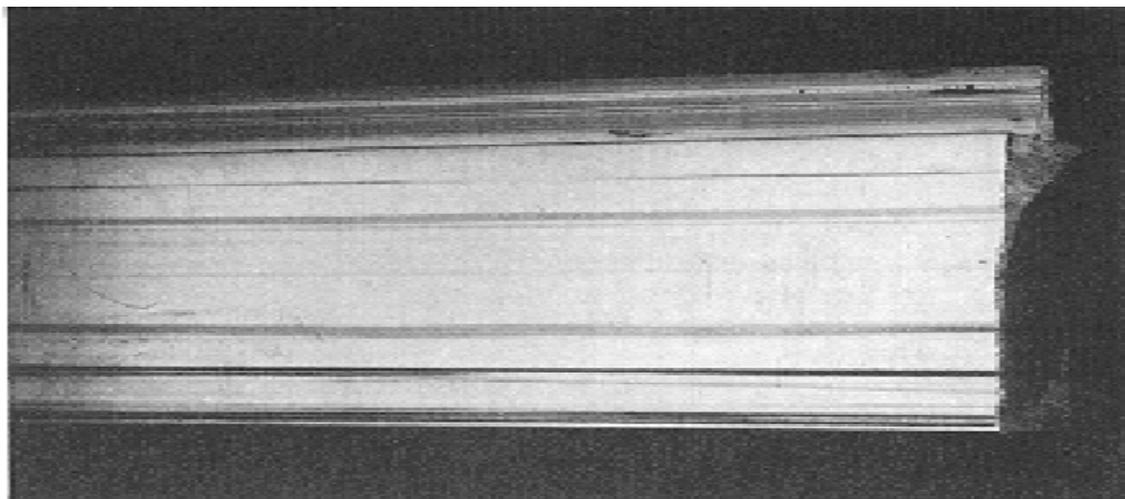
MARCAS DE GRAFITE

Se apresenta na forma de linhas escuras não necessariamente contínuas e que após anodização se revelam + ou - escuras

Contato do perfil com o grafite da mesa de saída, por um tempo longo em alta temperatura.

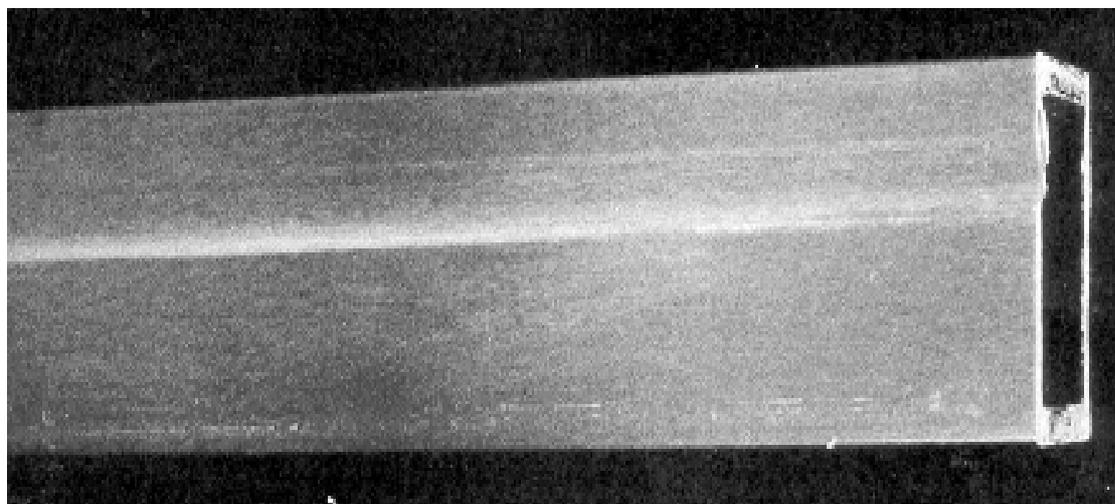
FAIXA DE CAMADA DE REFUSÃO

Faixas difusas mais claras ou mais escuras não associadas a geometria do perfil

Penetração da região da camada de refusão (segregação)

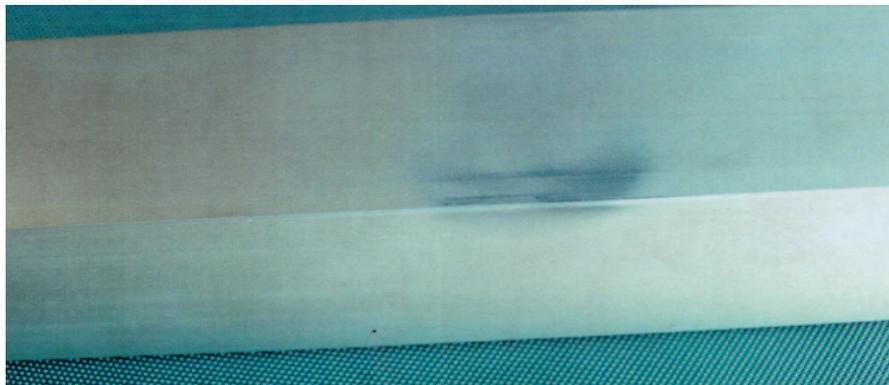
MANCHA NEGRA (HOT SPOT)

Manchas negras espaçadas equidistantes ao longo do comprimento do perfil.

Precipitação grosseira (Mg_2Si) resultante de diferentes velocidades de resfriamento sobre as regiões de contato com o grafite da mesa

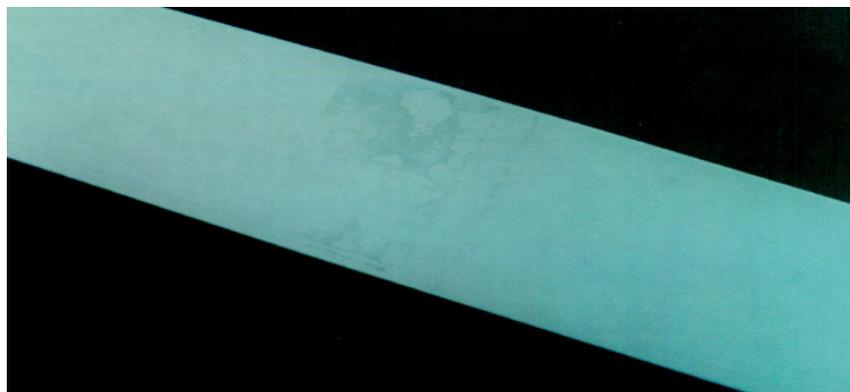
MARCA DE SEPARADORES

Marcas mais claras que a superfície em posições correspondentes a aquelas dos separadores utilizados para separar os perfis.

Ataque brando causado por umidade sobre a superfície dos separadores.
